## ЖИТЛОВИЙ ФОНД УКРАЇНИ – ГЛОБАЛЬНІ ПРОБЛЕМИ СЬОГОДЕННЯ

*Розглянуті основні проблеми багатоповерхового житлового фонду України, що має значний термін експлуатації.*

## HOUSING RESOURCES OF UKRAINE IS GLOBAL PROBLEMS OF THE PRESENT

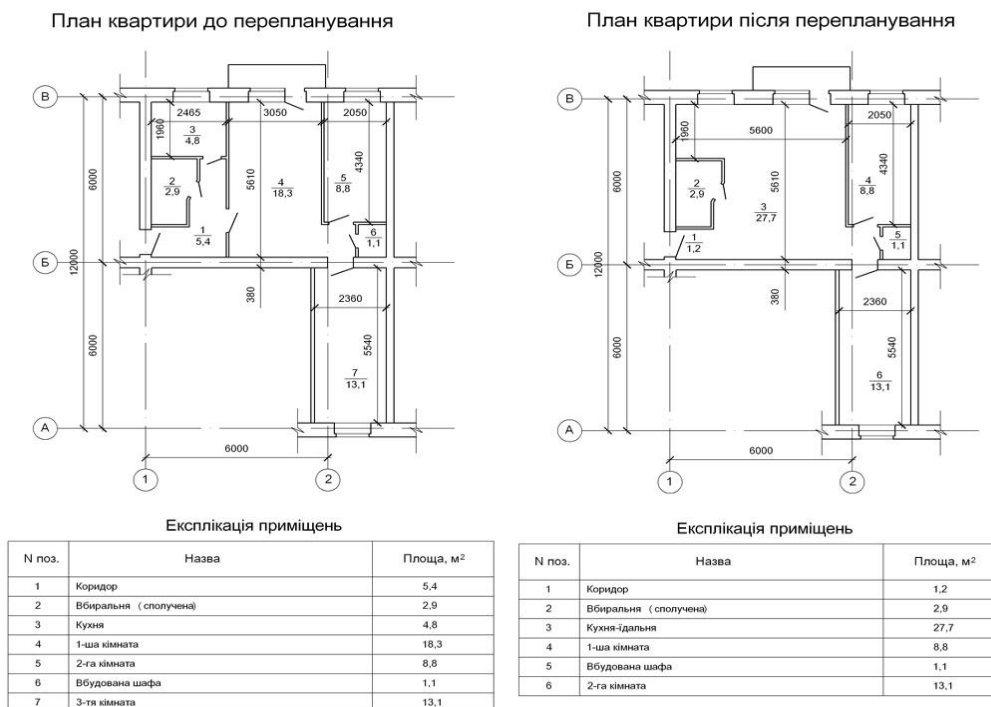
Рис. 1. Перепланування квартири

З метою збільшення площі кухні, власник квартири демонтував перегородку між житловою кімнатою та кухнею. Таким чином, трикімнатна квартира (за даними технічного паспорту) була перетворена у двокімнатну, а одна житлова кімната разом з кухнею перейшла у розряд кухні-їдальні. Але, враховуючи значний дефіцит житлового фонду, моральну застарілість об'ємно-планувальних рішень можна змістити на другий план.

Перше – моральна застарілість об'ємно-планувальних рішень. Квартири у таких будинках мають не зручне планування, малі площі як житлових кімнат, так і допоміжних (підсобних) приміщень, що не дає змоги встановити сучасні меблі, кухонне та інженерне обладнання, тобто викликає незручності при їх експлуатації. Така ситуація спонукає власників квартир самостійно поліпшувати житлові умови. На рис. 1 наведено приклад перепланування квартири п'ятиповерхового цегляного житлового будинку, що зведений у 1962 р.

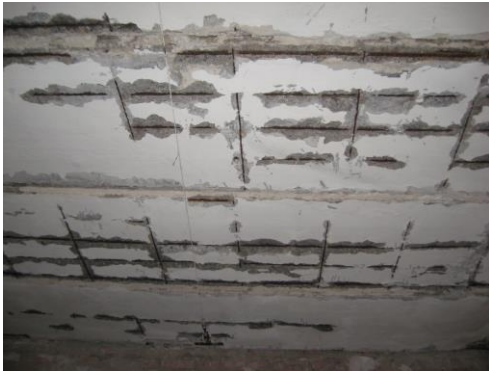
Наприклад, на рис. 2 наведено зовнішній вигляд збірних залізобетонних плит підвального перекриття. Як видно з фото на нижніх гранях плит спостерігається суцільне відшарування захисного шару бетону і корозія робочої та конструктивної арматури до 30 % поперечного перерізу. Згідно будівельних норм [4] такі конструкції відносять до третьої або четвертої категорії технічного стану – непридатний до нормальної експлуатації або аварійний.

Рис. 2. Відшарування захисного шару бетону збірних залізобетонних плит перекриття

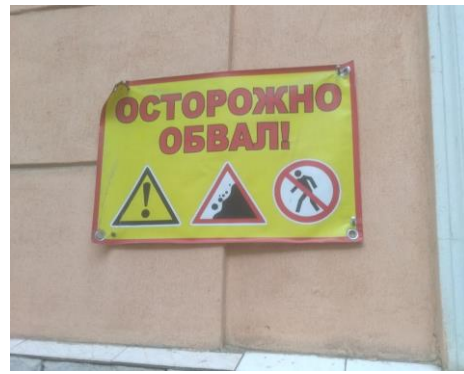
Інший характерний випадок – руйнування зовнішнього оздоблення стін, балконних плит, карнизів тощо, яке вже безпосередньо загрожує життю та здоров'ю людей. Зокрема, у м. Харкові на фасадах часто можна спостерігати попередження, яке свідчить про аварійний технічний стан будівельних конструкцій (див. рис. 3).

Рис. 3. Попередження на аварійному фасаді будинку

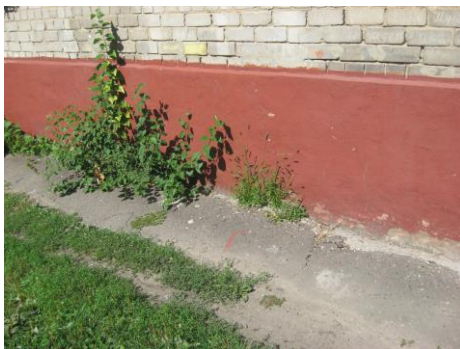
Наприклад, біозабруднення (трав'яна та чагарникова рослинність) між вимощенням і стіною будинку чи руйнування самого вимощення (рис. 4). По-перше, коренева система рослин руйнує конструкції фундаментів, по-друге, через нездатність вимощення виконувати свої функції, атмосферна волога потрапляє у ґрунти основи, що викликає їх осідання. Як наслідок – деформування і пошкодження надземних конструкцій будівлі. Рис. 5 наочно ілюструє до чого може призвести нерівномірне осідання основ [5]. При таких пошкодженнях технічний стан будівлі оцінюється як аварійний (категорія 4 [4]). При цьому, крім зниження несучої здатності конструкцій будівлі, погіршуються умови експлуатації будівлі (наскрізні тріщини викликають протяги, потрапляння атмосферної вологи, на верхньому поверсі через розкриття швів між збірними плитами покриття висипається теплоізоляція), виникають і соціальні проблеми – мешканці не можуть проживати у таких приміщеннях.

Рис. 4. Біозабруднення та руйнування вимощення

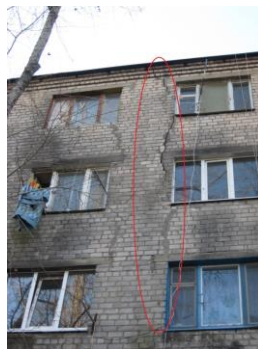
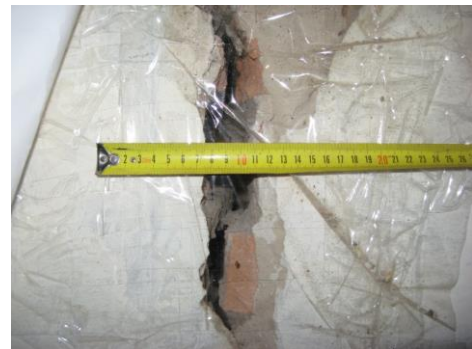
Рис. 5. Наскрізні тріщини осадового характеру у повздовжніх несучих стінах будинку

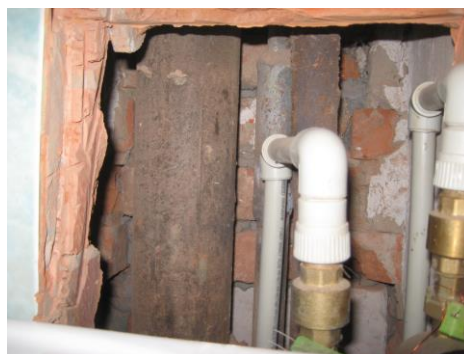
Рис. 6. Часткова заміна мереж водопостачання і водовідведення у будинках

Також мешканцям квартир дозволено замінювати елементи внутрішніх мереж водопостачання і водовідведення. У більшості випадків власники замінюють внутрішньоквартирні трубопроводи (див. рис. 6), а «стояки», через необхідність погодження їх заміни з власниками приміщень судніх поверхів, залишають. Вони продовжують кородувати, виходять з ладу, заливають підвали холодною чи гарячою водою та каналізаційними стоками.

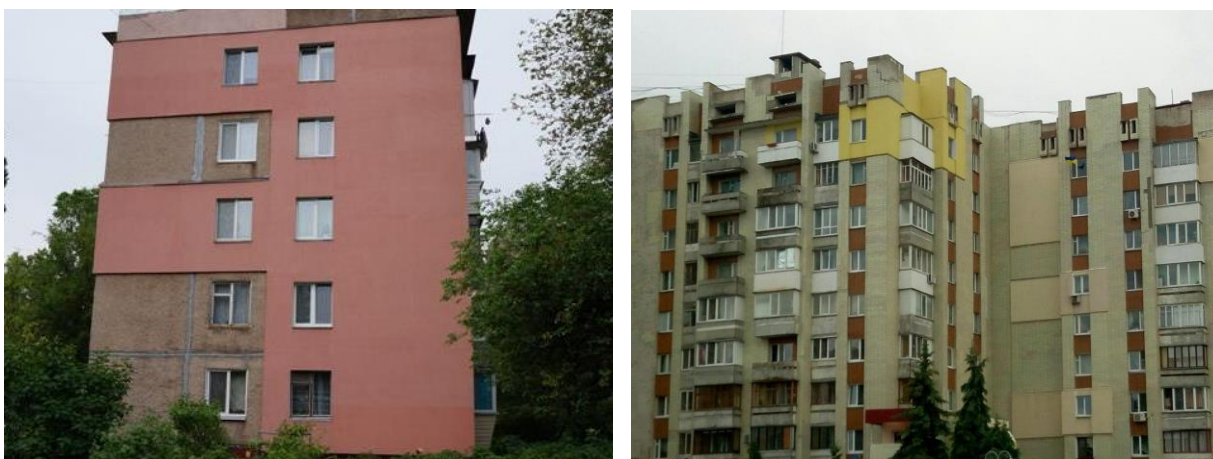
Сьогодні найбільшу частку вартості комунальних послуг складає плата за опалення квартир. Тому громадяни самостійно утеплюють власні помешкання шляхом влаштування зовнішньої додаткової теплоізоляції та заміни вікон зі звичайним застакненням на сучасні зі склопакетами. Досить рідко такі роботи проводять для всього житлового будинку одночасно, внаслідок чого погіршуються зовнішній вигляд фасадів і естетика міського середовища в цілому (рис. 7). Крім цього, виконавці робіт можуть застосовувати матеріали, які не відповідають протипожежним вимогам, що призводить до зниження рівня безпечної експлуатації будівлі. Для вирішення цієї проблеми у багатьох містах були прийняті регуляторні акти, які забороняють утеплення стін будівель без розроблення і погодження проектною документацією.

Рис. 7. Утеплення зовнішніх стін окремих квартир будівель
